令和5年度版

労働災害の現況と死亡災害事例

大阪労働局・各労働基準監督署

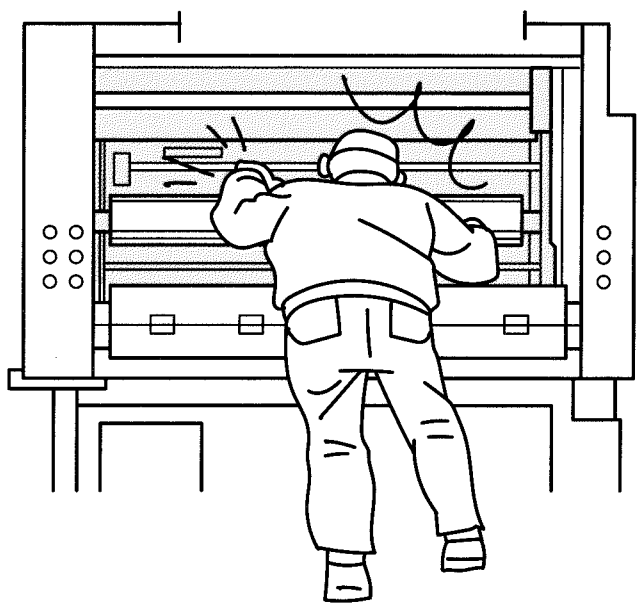
災害事例 1 清掃作業中の印刷機に挟まれる

事業場 1 階の事務所の東側に位置する作業場内において、被災者がウエスを用いて印刷機械内部のチェーンに付着した粉末の拭き取り作業中、機械内部にウエスを落とし、被災者がそれを拾おうとしたところ、運転中の印刷機械内部の竿と開口部下部の間に被災者の頭が挟まれた。

- ① 印刷機械の運転を停止させずに清掃作業を行ったこと。
- ② 印刷機械のデリバリ部の回転部の覆いを取り外して作業していたこと。
- ③ 印刷機械の清掃作業に係る作業手順書を作成していなかったこと。
- ④ 印刷機械の非常停止ボタンの使用について安全教育を実施していないこと。

- ① 作業者が機械に巻き込まれる恐れがあれば機械を停止すること。
- ② 作業者が機械の動力部分に近づくと警報等で知らせると共に、電源が自動的に遮断される設備を設けること。
- ③ 作業者に対し、過去の災害事例を周知すると共に、機械への巻き込まれ災害が発生する危険性等について、安全衛生教育を実施すること。
- ④ トラブルに関する作業手順書を作成し、それを関係者に周知徹底すると共に、作業場の見やすい場所に掲示すること。
- ⑤ 作業者と接触する恐れのある機械の回転部分の覆いにはリミットスイッチ設けると共に、当該安全装置の無効化を防止すること。

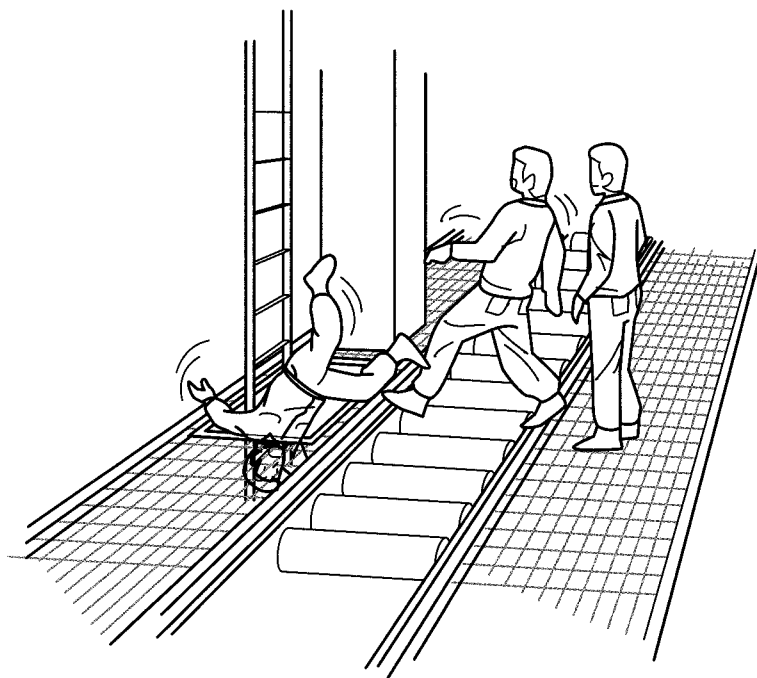
同僚作業員1名と高さ215センチメートルの位置にあるベルトコンベアー及び作業用通路の清掃作業に従事していた被災者が、作業途中から姿が見えなくなっていたところ、作業用通路に設けられている昇降用梯子の下側において、意識不明の状態ですり込んでいる被災者を同僚作業員が発見したものの。

- ① コンベアーの真横が昇降口となっており、反対側の作業用通路からコンベアーを跨いで渡れる構造となっていたこと。
- ② 昇降用梯子の下側付近にロール紙仮置き台が設けられていたこと。
- ③ 昇降口が開口部となっていたにもかかわらず、直接、反対側の作業用通路から昇降用梯子まで移動しようとしたこと。
- ④ ヘルメットを着用していなかったこと。
- ⑤ ゴム製のサンダルを着用する等脱げやすい履物を着用していたこと。
- ⑥ リスクアセスメントによる対策及び安全教育が不十分であったこと。

- ① 作業用通路について、直接、昇降口の反対側通路から昇降用梯子まで渡れない構造とする等の対策を講じること。
- ② 昇降用梯子の下側に激突等の危険が生じるおそれのある設備がある場合においては、必要に応じて昇降用梯子の使用を制限する等の対策を検討すること。
- ③ 作業用通路上で作業を行わせる場合は、関係労働者にヘルメット及び安全靴を着用させること。
- ④ 墜落・転落災害について、リスクアセスメントを実施し、関係労働者に周知すること。また、安全教育を徹底すること。

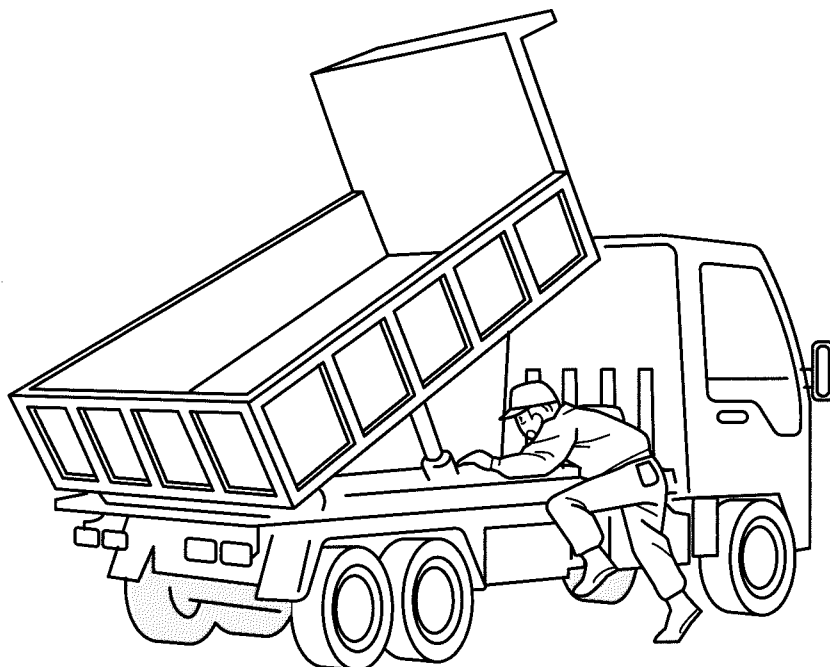
災害事例3 整備中のトラックの荷台が落下する

被災者がダンプトラック荷台の昇降油圧ホースの交換作業を行っていたところ、エンジンを停止し、油圧シリンダーが機能しない状態で安全支柱を外したため、トラックの荷台が落下したものの。

- ① ダンプトラックの荷台を支えている油圧シリンダーが機能していない状態で、安全支柱を外したこと。
- ② 保護帽を着用していなかったこと。

- ① ダンプトラックのエンジンを稼働し、油圧シリンダーを確実に機能している状態で安全支柱を取り外すこと。
- ② 保護帽を着用すること。

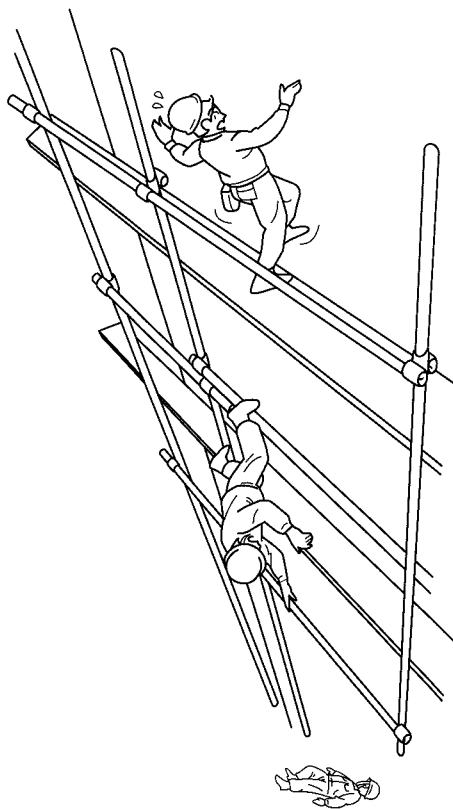
災害事例4 足場からの墜落

S造6階建商業ビルの新築工事に係る外壁防水作業を5階部分から開始した。外部足場上から作業をしていたところ、外側に墜落し、5層目の作業床とメッシュシートの間で逆さまの状態で見えているところを発見された。同僚が救出を試みたが、最終的に地上まで墜落したものの。

- ① 狭隘地でないにも関わらず一側足場を使用していたこと。
- ② 一側足場に中さん等が設けられていなかったこと。
- ③ 適正な墜落制止用器具の使用状況を監視していなかったこと。

- ① 狭隘地で設置することが困難な場合を除き、原則的に一側足場は使用せず、足場の作業床の幅を40cm以上確保すること。
- ② やむを得ず一側足場を設置した時には、中さん等を設けるよう努めること。
- ③ 一側足場上で作業を行う際には、適正な墜落制止用器具を選定し、その使用状況を監視すること。

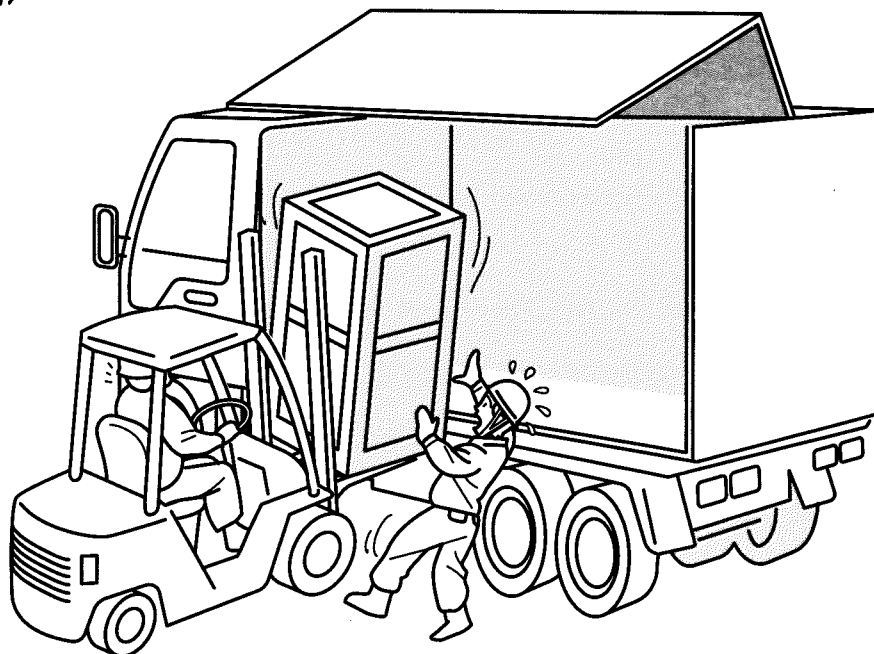
災害事例5 フォークリフトから荷物が落下

大型施設の電気及び空気配管等の据え付け工事において、同施設内の倉庫の前で、電気盤の入った木箱をトラックからフォークリフトで荷卸し作業中、フォークリフトから木箱が横転し、それを支えようとした被災者が当該木箱と地面に挟まれて死亡したものの。

- ① フォークリフトの作業計画が定められていなかったこと。
- ② フォークリフト運転手に荷が傾いたまま、運搬作業を行わせたこと。
- ③ 荷に接触のおそれがある箇所へ労働者を立ち入らせたこと。
- ④ 荷の種類及び形状等について、情報共有を図っていなかったこと。
- ⑤ 荷の種類及び形状等に合わせたフォークリフトの選定・提供を行っていなかったこと。

- ① フォークリフトを用いて作業を行う際には、予め荷の種類及び形状等に適応する作業計画を定め、関係労働者に周知すること。
- ② 作業指揮者を定めた上で、当該者に作業計画に基づき、適切な作業指揮を行わせるよう教育すること。
- ③ フォークリフトまたは荷に接触するおそれのある箇所へ労働者を立ち入らせないよう教育すること。
- ④ 荷の種類及び形状等を事前に把握した場合には、関係請負事業場に対し、速やかに情報共有を図り、適応する作業計画を定めること。
- ⑤ 関係請負事業場に対し、荷の種類及び形状等を踏まえた上で選定したフォークリフトを提供すること。

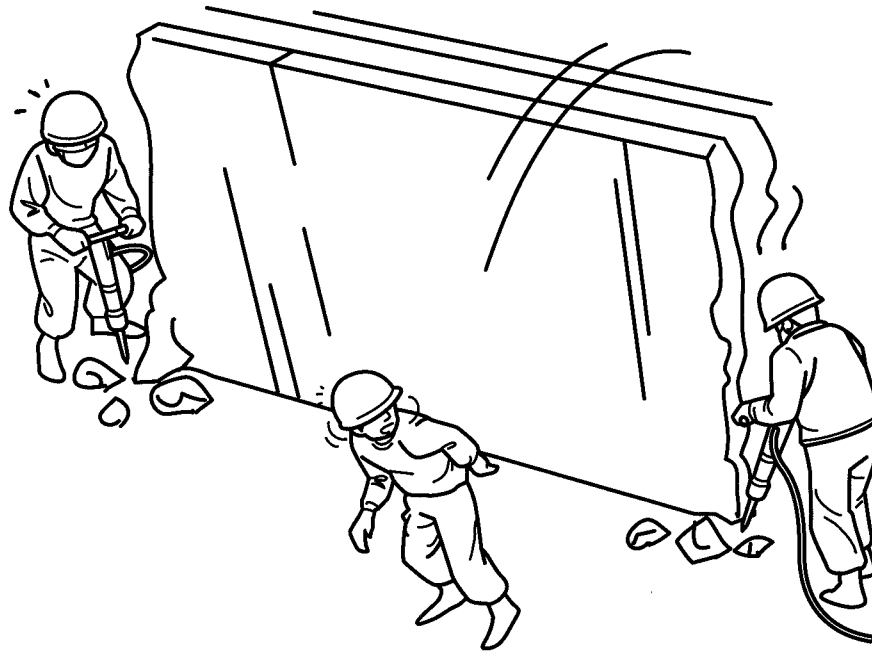
災害事例6 壁解体作業中に壁が倒れる

5階建SRC造建築物の解体工事において、4階の東・西・北面の壁を解体後、残りの南面の壁を解体するため、建物内部から当該壁に対して2名が両端から中央に向かい、はつり作業等を行っていたところ、当該壁が建物内部に向けて倒壊し、はつり作業を行っていた労働者1名は当該壁に激突され負傷し、近接して他の作業をしていた労働者1名が当該壁に挟まれて死亡したものの。

- ① 壁をはつり過ぎていたこと。
- ② 壁が倒壊する可能性がある範囲において作業を行っていたこと。
- ③ コンクリート造の工作物の解体等作業主任者を選任していなかったこと。

- ① 適切な作業計画を立てること。コンクリート造の工作物の解体等作業主任者を参画させ、作業方法等の決定を行うこと。
- ② 壁が倒壊する可能性がある範囲への立ち入りを禁止すること。または、解体物が自立するための補強を行った上で作業を実施すること。
- ③ コンクリート造の工作物の解体等作業主任者を選任すること。

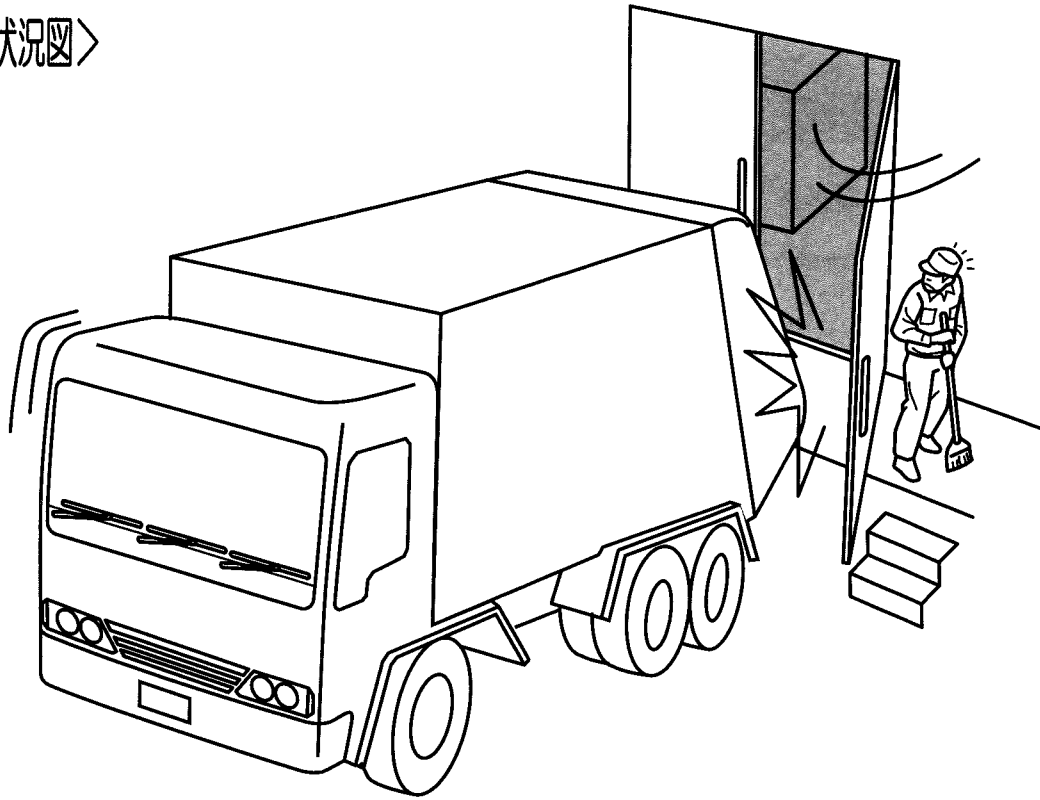
災害事例7 清掃作業中、ごみ収集車が後進し、扉との隙間にはさまれる

商業施設の廃段ボール集積庫の外壁と外向きを開いた観音開きの隙間で清掃作業を行っていた際、後進してきたごみ収集車が扉に接触し、押したことから扉と外壁との間にはさまれた。

- ① 被災者が、ごみ収集車の進行経路に立ち上がったこと。
- ② ごみ収集車を後進させるにあたり、後方確認が十分ではなかったこと。
- ③ ごみ収集車を後進させるにあたり、誘導員が配置されていなかったこと。
- ④ ごみ収集車の進行経路と、作業員及び歩行者の通行路が区別されていなかったこと。

- ① ごみ収集車の進行経路にあたる箇所に立ち入らないこと。
- ② ごみ収集車を後進させる場合には、後方確認を十分に行うこと。
- ③ ごみ収集車などの後方確認がしづらい場合には、誘導員を配置すること。
- ④ ごみ収集車の進行経路と、作業員及び歩行者の通行路を区別するとともに、関係労働者へ周知すること。

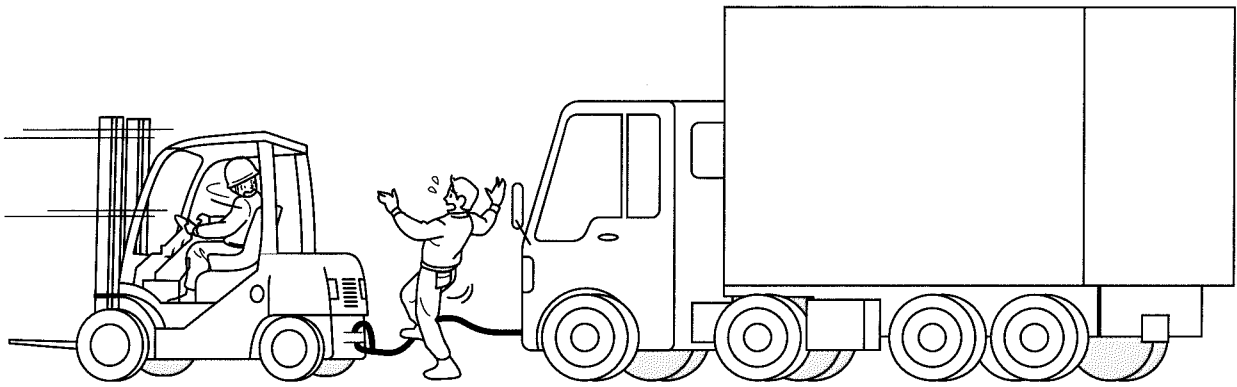
災害事例 8 故障したトラックをフォークリフトで牽引しようとして挟まれ死亡した

運転してきたトレーラー車が集荷先で動かなくなったため、フォークリフト後部の牽引ピンにスリングをとりつけ、これで車体部を引っ張り、荷台と切り離そうとした。別労働者にフォークリフト運転を依頼し、トレーラー運転者はリフトと車体の間に立って様子を見ていたところ、別労働者がフォークリフトのアクセルを踏み込んだとたん、フォークリフトは勢いよく後進し、間にいたトレーラー運転者が挟まれて死亡したもの。

- ① 業務中にトラックが故障したこと。
- ② トラック故障時の安全な対処方法が指示されておらず、故障車の車体部を切り離そうとしてフォークリフトを使い牽引をするという危険な方法を試みたこと。
- ③ フォークリフトの牽引ピンはタイヤが溝に落ちた場合などに救援車に引っ張ってもらう等のために使用するもので、牽引やつり上げに使用しないようにと取扱書に注意書きがあるにもかかわらず、牽引に使用したこと。
- ④ 荷主先構内において、陸運事業者の労働者が危険行為をしていることを、荷主事業者が把握していなかったこと。

- ① トラックの整備を確実にすること。
- ② トラック故障時の安全な対応を教育すること。
- ③ フォークリフト使用について安全教育を実施すること。
- ④ 荷主事業者は、自社構内において陸運事業者の労働者が被災しないように作業場の巡視、安全教育に対する指導・助言を実施すること。
